北京市昌平区未来科技城

北区 A-21 地块商业金融项目

水土保持监测总结报告

监测单位：北京林森生态环境技术有限公司

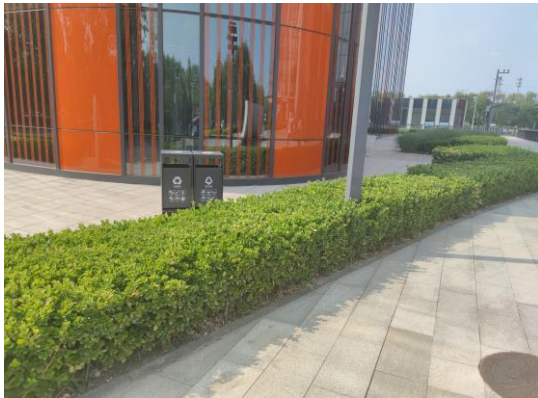
图4-5 绿化措施 (1)

本项目建筑物工程区完成屋顶绿化 0.30hm²、公共绿地防治区完成绿化措施 1.27hm²、代征绿地防治区成绿化措施 0.75hm²。

通过对各防治进行全面的勘查和重点部位核查等，植物措施质量合格，植物成活率在 90%以上，植物整体生长状况良好，能有效防治水土流失，改善生态环境。

加强对苗木的管护，保证苗木的成活率及覆盖度，以期更好的发挥水土保持效益。

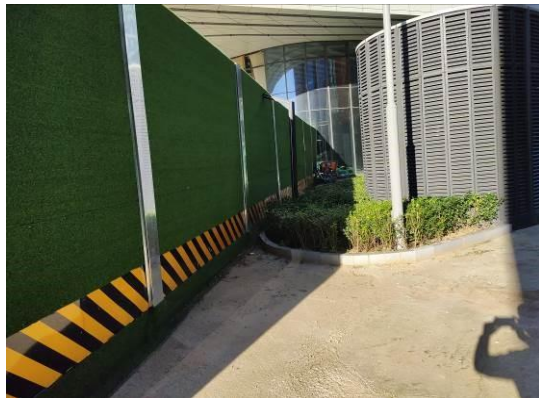
图4-9 彩钢板

经过查阅建设单位、水土保持监测、监理单位的资料，本项目建筑物工程区完成沉沙池 2 座、临时排水沟 180m、密目网苫盖 10000m²；道路管线及硬化地面防治区完成临时土工布苫盖 3000m²、临时防尘网苫盖 21200m²；公共绿地防治区完成彩钢板拦挡 100m、土工布苫盖 2000m²。
