北京市昌平区未来科技城
北区 A-21 地块商业金融项目

水土保持设施验收报告

项目建设单位：北京未来科学城发展集团有限公司

2023 年 10 月

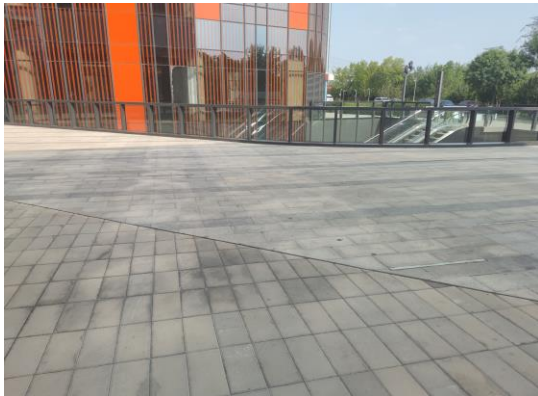
图3-2 透水砖铺装（一）

本项目建筑物工程区完成表土回覆 0.30hm²；道路管线及硬化地面防治区完成透水铺装 1.26hm²；公共绿地防治区完成雨水调蓄池 1000m³、表土回覆 1.27hm²；代征绿地防治区完成表土回覆 0.75hm²。

方案设计透水铺装面积 1.57hm²，实际实施 1.26hm²，较方案阶段减少了 0.31hm²，原因为后续设计中增加了沥青铺装等设计，减少了透水铺装的实施量，透水砖铺装 0.90hm²，木板条铺装 0.36hm²，均为透水铺装；方案设计土工布苫盖面积 5000m²，实际实施量为 3000m²，较方案阶段减少 2000m²，方案设计密目网苫盖 5000m²，实际实施 21200m²，较方案阶段增加 16200m²，主要是因为施工期有所增加，为防治水土流失，增加了密目网的用量，并弥补了土工布的部分。方案设计装土草袋拦挡 900m²，实际未实施，原因为本项目实际过程中临时堆土全部外运堆放，等项目回填时再运回，因此未布设临时堆土场，相应地临时堆土草袋拦挡未实施。

验收组对项目内的透水铺装进行了现场观察、量测，验收组认为透水砖外观整齐，基本没有质量缺陷，工程措施总体质量合格。

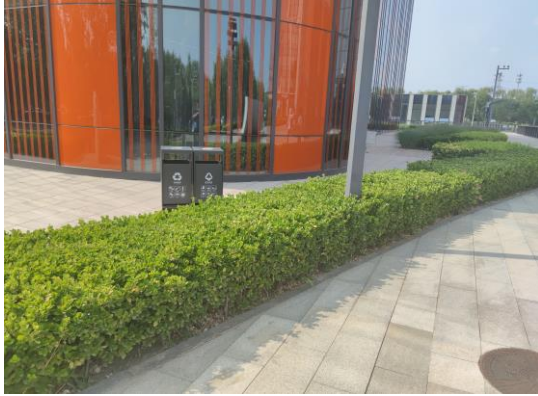
图3-6 绿化措施（1）

本项目建筑物工程区完成屋顶绿化 0.30hm²、公共绿地防治区完成绿化措

施 1.27hm²、代征绿地防治区完成绿化措施 0.75hm²。

通过对各防治区进行全面的勘察和重点部位核查等，植物措施质量合格，植物成活率在 90%以上，植物整体生长状况良好，能有效防治水土流失，改善生态环境。苗木规格详见表 3-6。

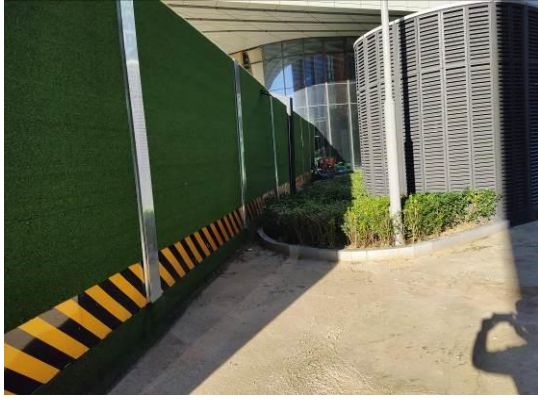
图3-10 彩钢板

经过查阅建设单位、水土保持监测、监理单位的资料，本项目建筑物工程区完成沉沙池 2 座、临时排水沟 180m、密目网苫盖 10000m²；道路管线及硬化地面防治区完成临时土工布苫盖 3000m²、临时防尘网苫盖 21200m²；公共绿地防治区完成彩钢板拦挡 100m、土工布苫盖 2000m²。

方案设计彩钢板拦挡 300m，实际实施 100m，较方案阶段减少 200m，根据施工过程中实际情况，减少了彩钢板的用量；方案设计雨水调蓄池 400m³，实际实施 1000m³，较方案阶段增加 600m³，根据施工过程中实际情况，增加了雨水调蓄池的个数和体积；方案设计表土回覆与绿化面积 13500m²，实际落实 12700m²，原因是实际施工过程中增加了透水铺装和道路面积，减少了绿化面积。

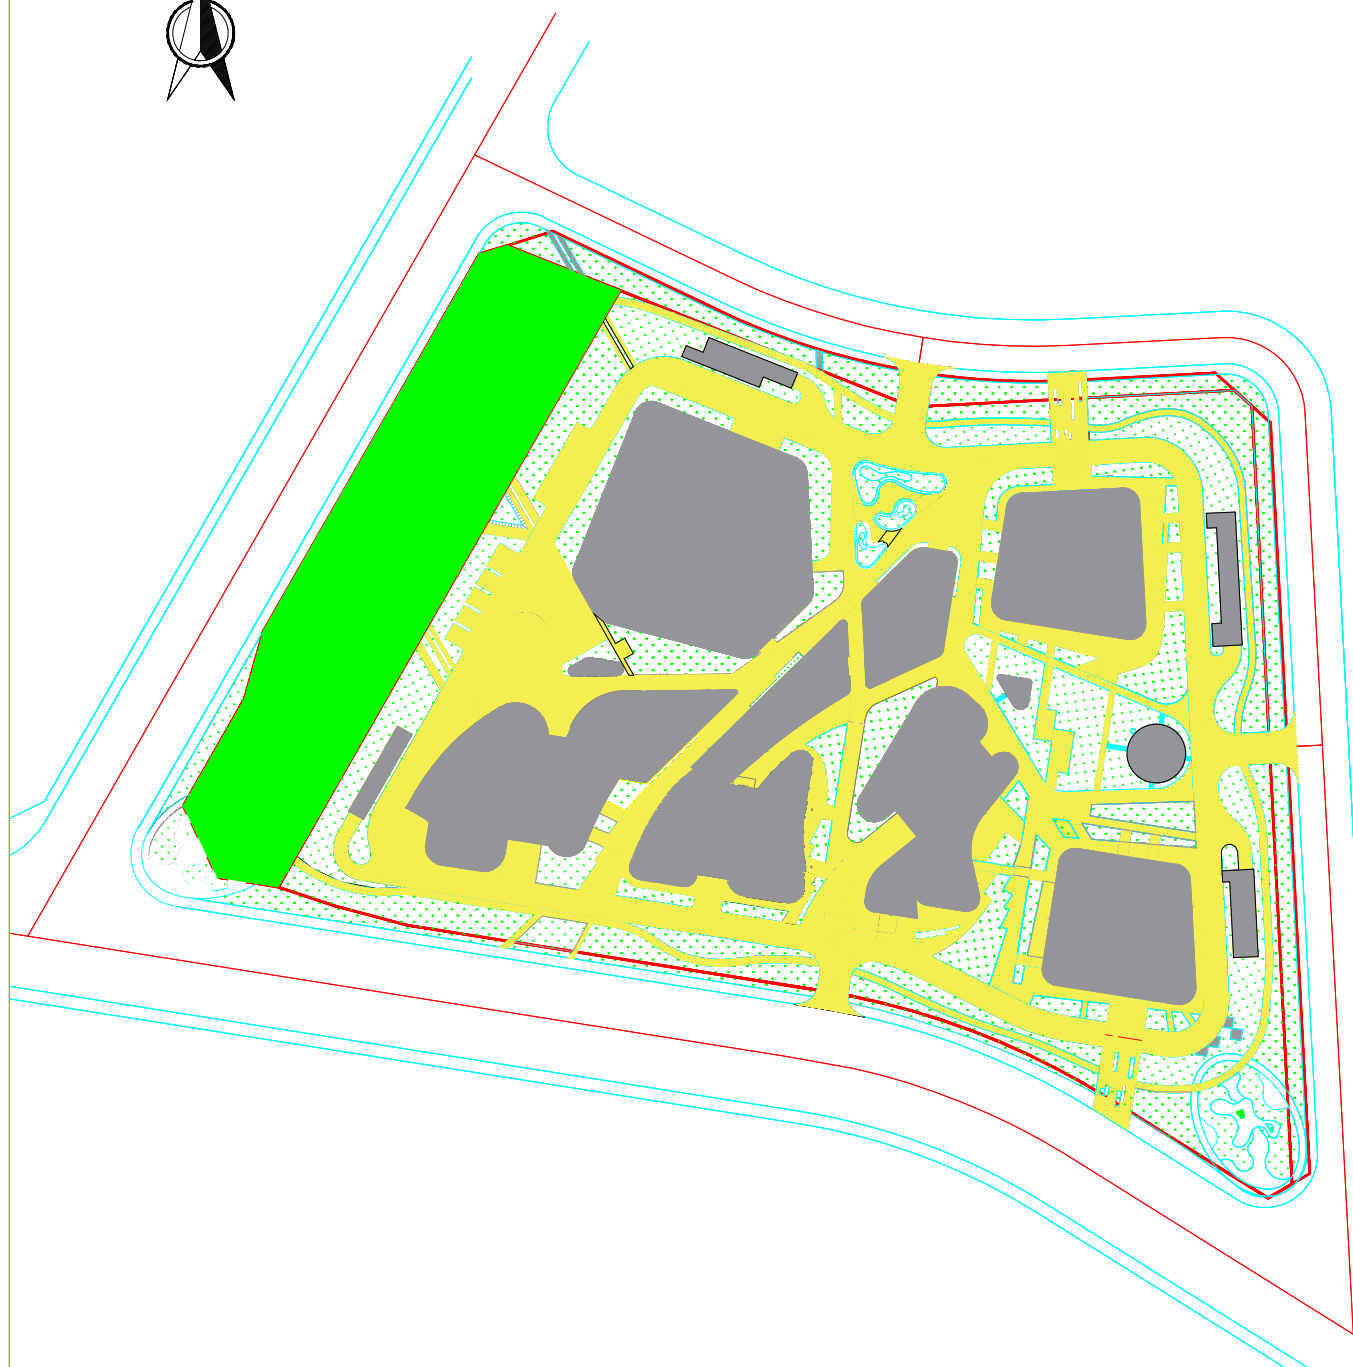
项目组成	占地类型		占地性质		合计
	旱地	永久	临时		
建筑工程区	1.57	1.57		1.57	
道路管线及硬化地面工程区	1.65	1.65		1.65	
公共绿地	1.27	1.27		1.27	
代征绿地	0.75	0.75		0.75	
施工生产生活区	(0.30)		(0.30)	(0.30)	
合计	5.24	5.24	0	5.24

图例	
	防治责任范围
	建筑工程区
	道路管线及硬化地面防治区
	公共绿地防治区
	代征绿地防治区
