北京市生产建设项目水土保持设施 验收鉴定书

项 目 名 称 北神树垃圾卫生填埋场生态修复试点项目

附：水土保持设施竣工验收图

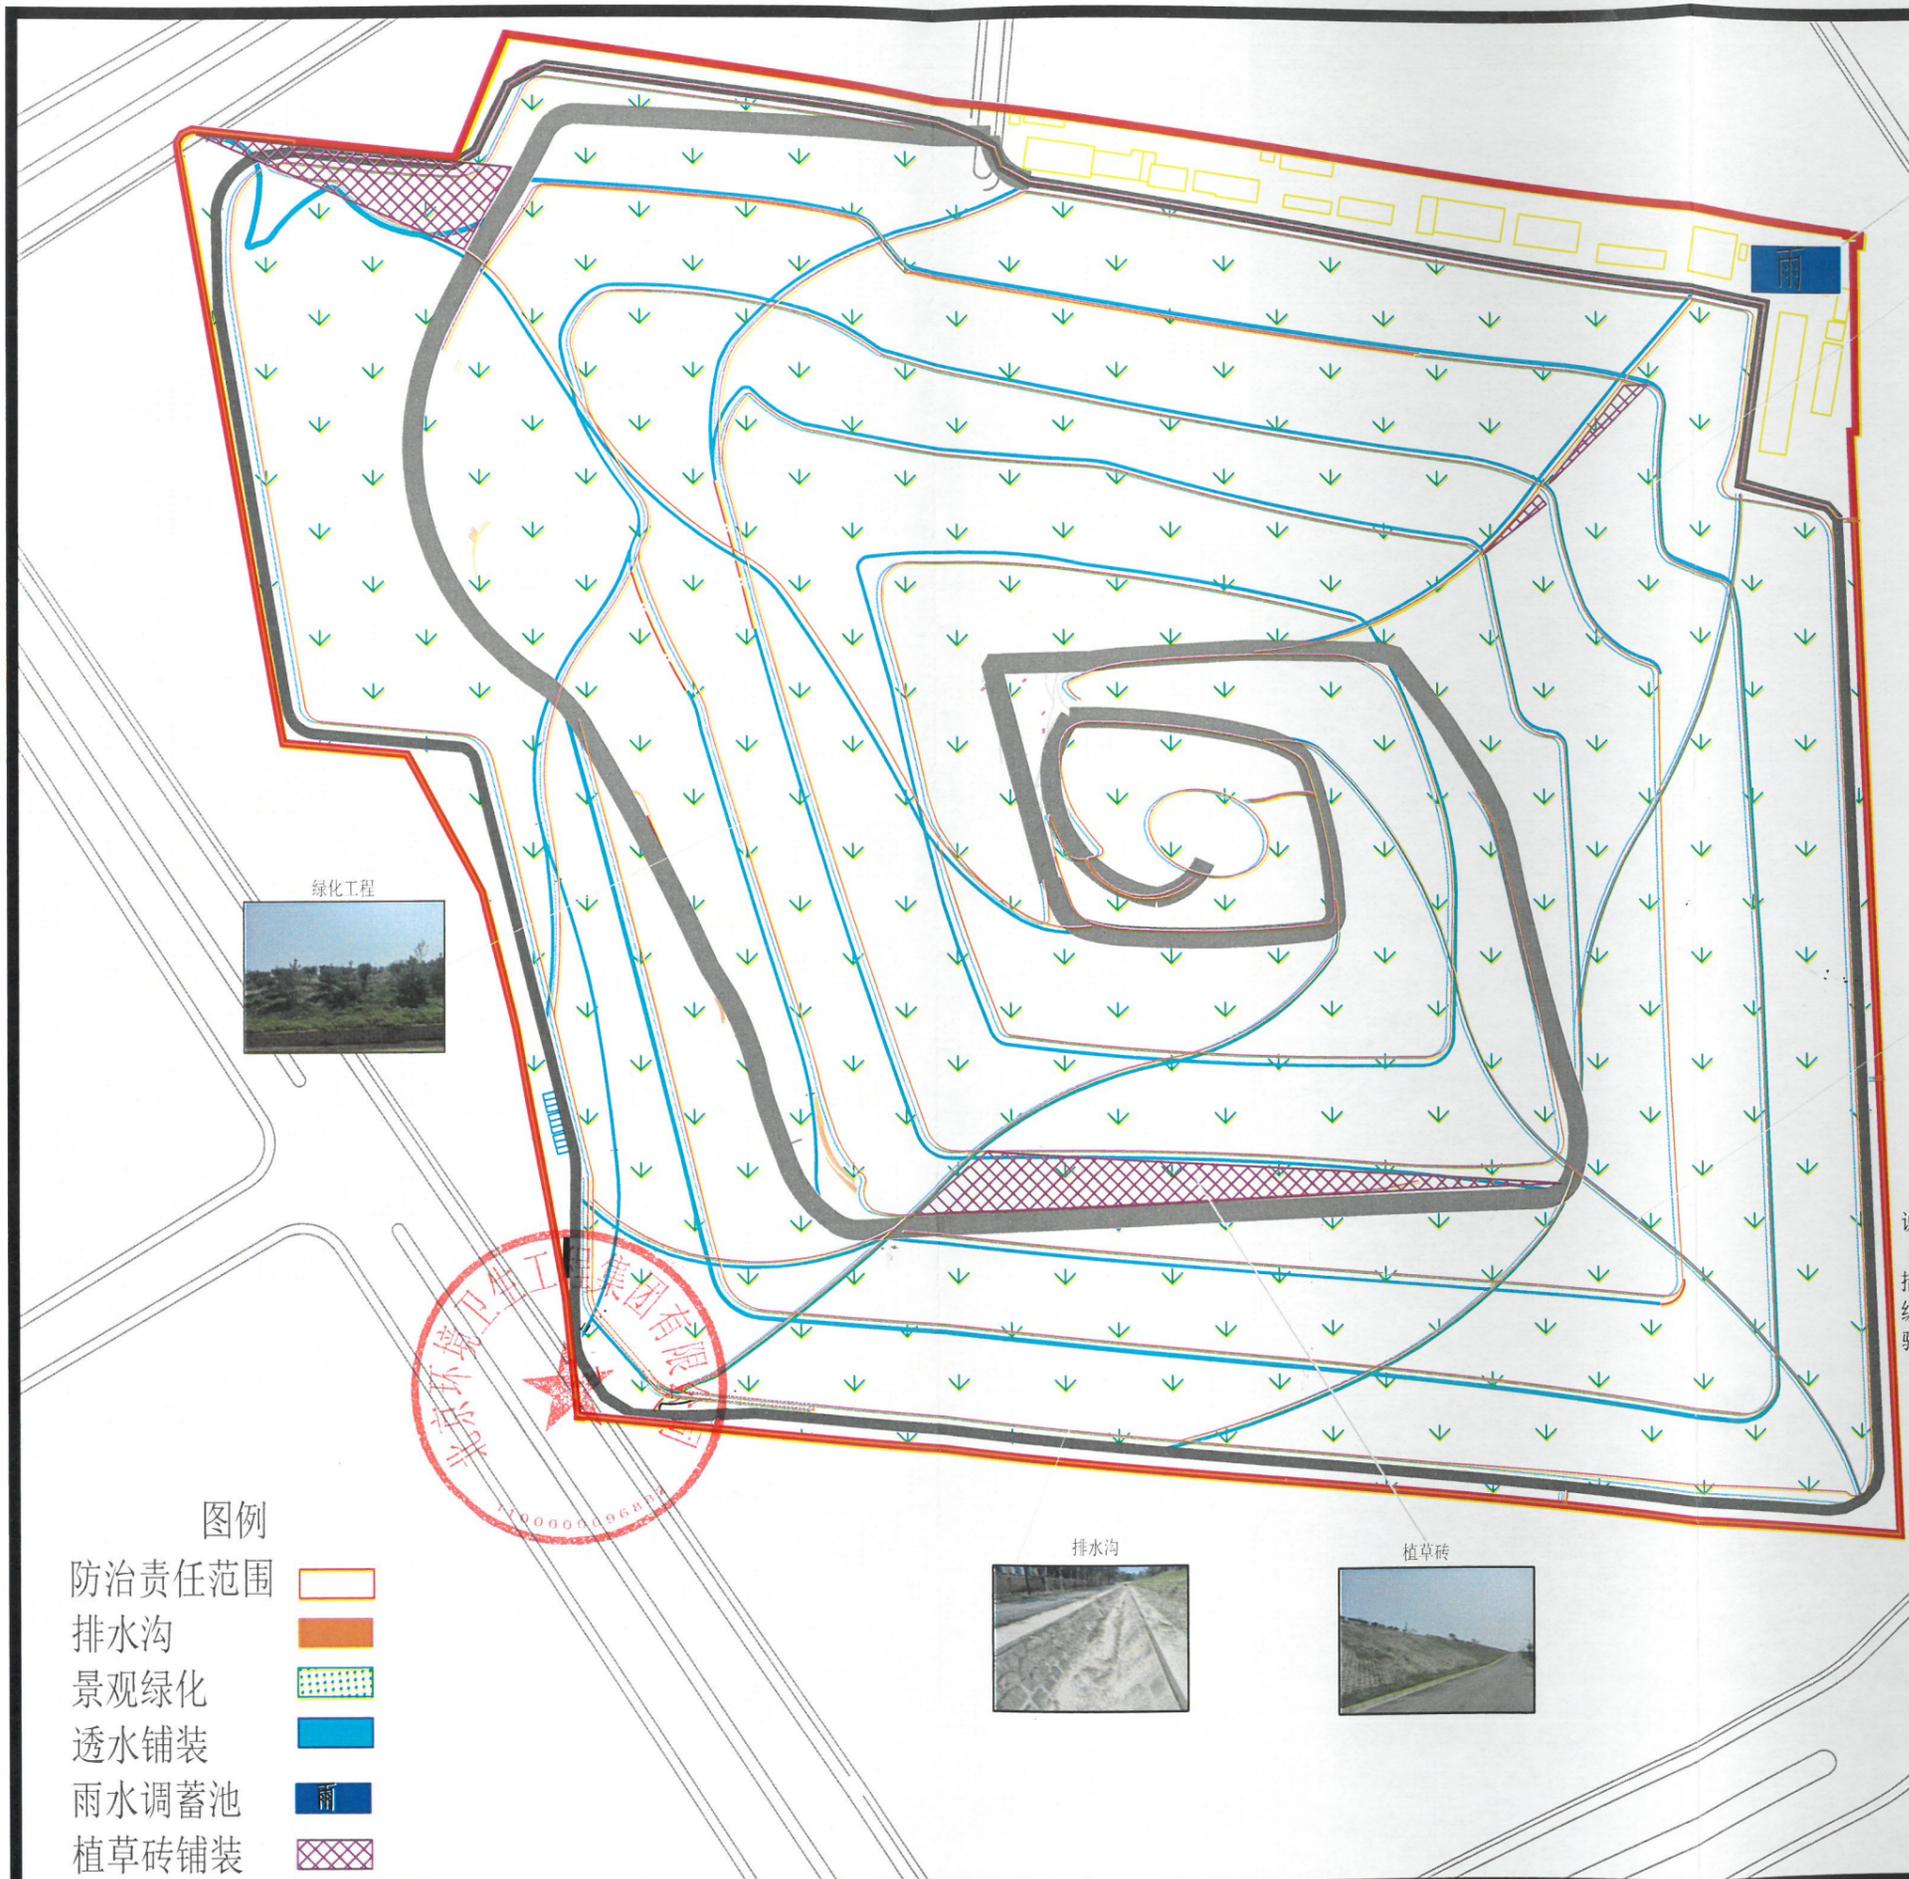
本项目基本落实了水影响评价报告设计中的工程措施和植物措施，完成的水土保持工程措施和植物措施主要包括雨水调蓄池、透水铺装、项目区绿化等。水土保持单位工程质量等级为合格，生产建设项目水土流失防治标准均达标。因此，本项目水土保持设施达到了竣工验收的条件。
