北神树垃圾卫生填埋场生态修复试点项目
水土保持监测总结报告

建设单位：北京环境卫生工程集团有限公司

监测单位：北京林森生态环境技术有限公司

2023 年 11 月

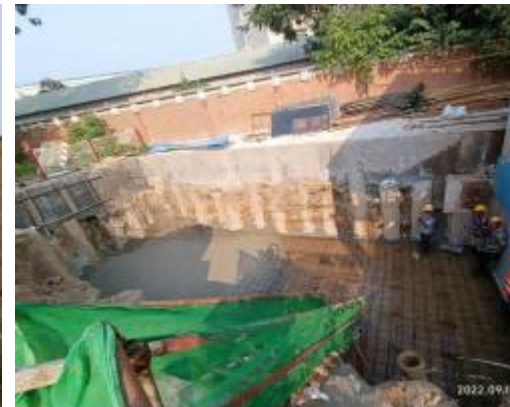
图4-6 雨水调蓄池施工

建设单位在项目区内建设雨水调蓄池 1 座共计 130m³。雨水调蓄池用于收集项目区雨水，待汛期降雨发生时，雨水调蓄池作为雨水调蓄设施，雨水调蓄池积满雨水后多余的雨水经溢流口排入市政管道。雨水调蓄池集蓄的雨水还可以用作绿地的浇灌用水。同时绿化工程区部分采用植草砖、挡土墙设计，有效防治水土流失，提高项目区植物存活率。

加强对苗木的管护，保证苗木的成活率及覆盖度；加强对雨水调蓄池的维护工作，以期更好的发挥水土保持效益。水影响评价、水土保持监测工作开展较晚，建议建设单位再有类似工程时，提前开展水土保持工作，合理配置水土保持措施，减少项目建设造成的水土流失。

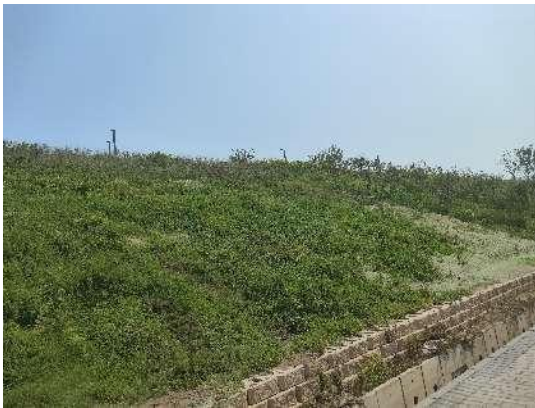
图4-7 绿化工程（1）

本项目绿化工程防治区完成绿化工程 27.76hm²。通过对防治区进行全面的勘察和重点部位核查等，植物措施质量合格，植物成活率在 95%以上，植物整体生长状况良好，能有效防治水土流失，改善生态环境。

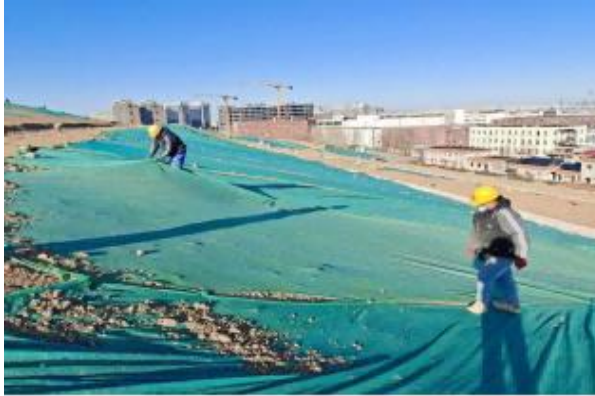
图4-11 密目网苫盖（一）

由于施工期长，施工过程中存在堆放的土方和裸露地表情况，为了减少降雨和大风天气引起的水土流失和风蚀现象，施工单位采用临时堆土密目网苫盖对堆土和裸露地表进行覆盖，减少了施工过程对周边环境的影响。

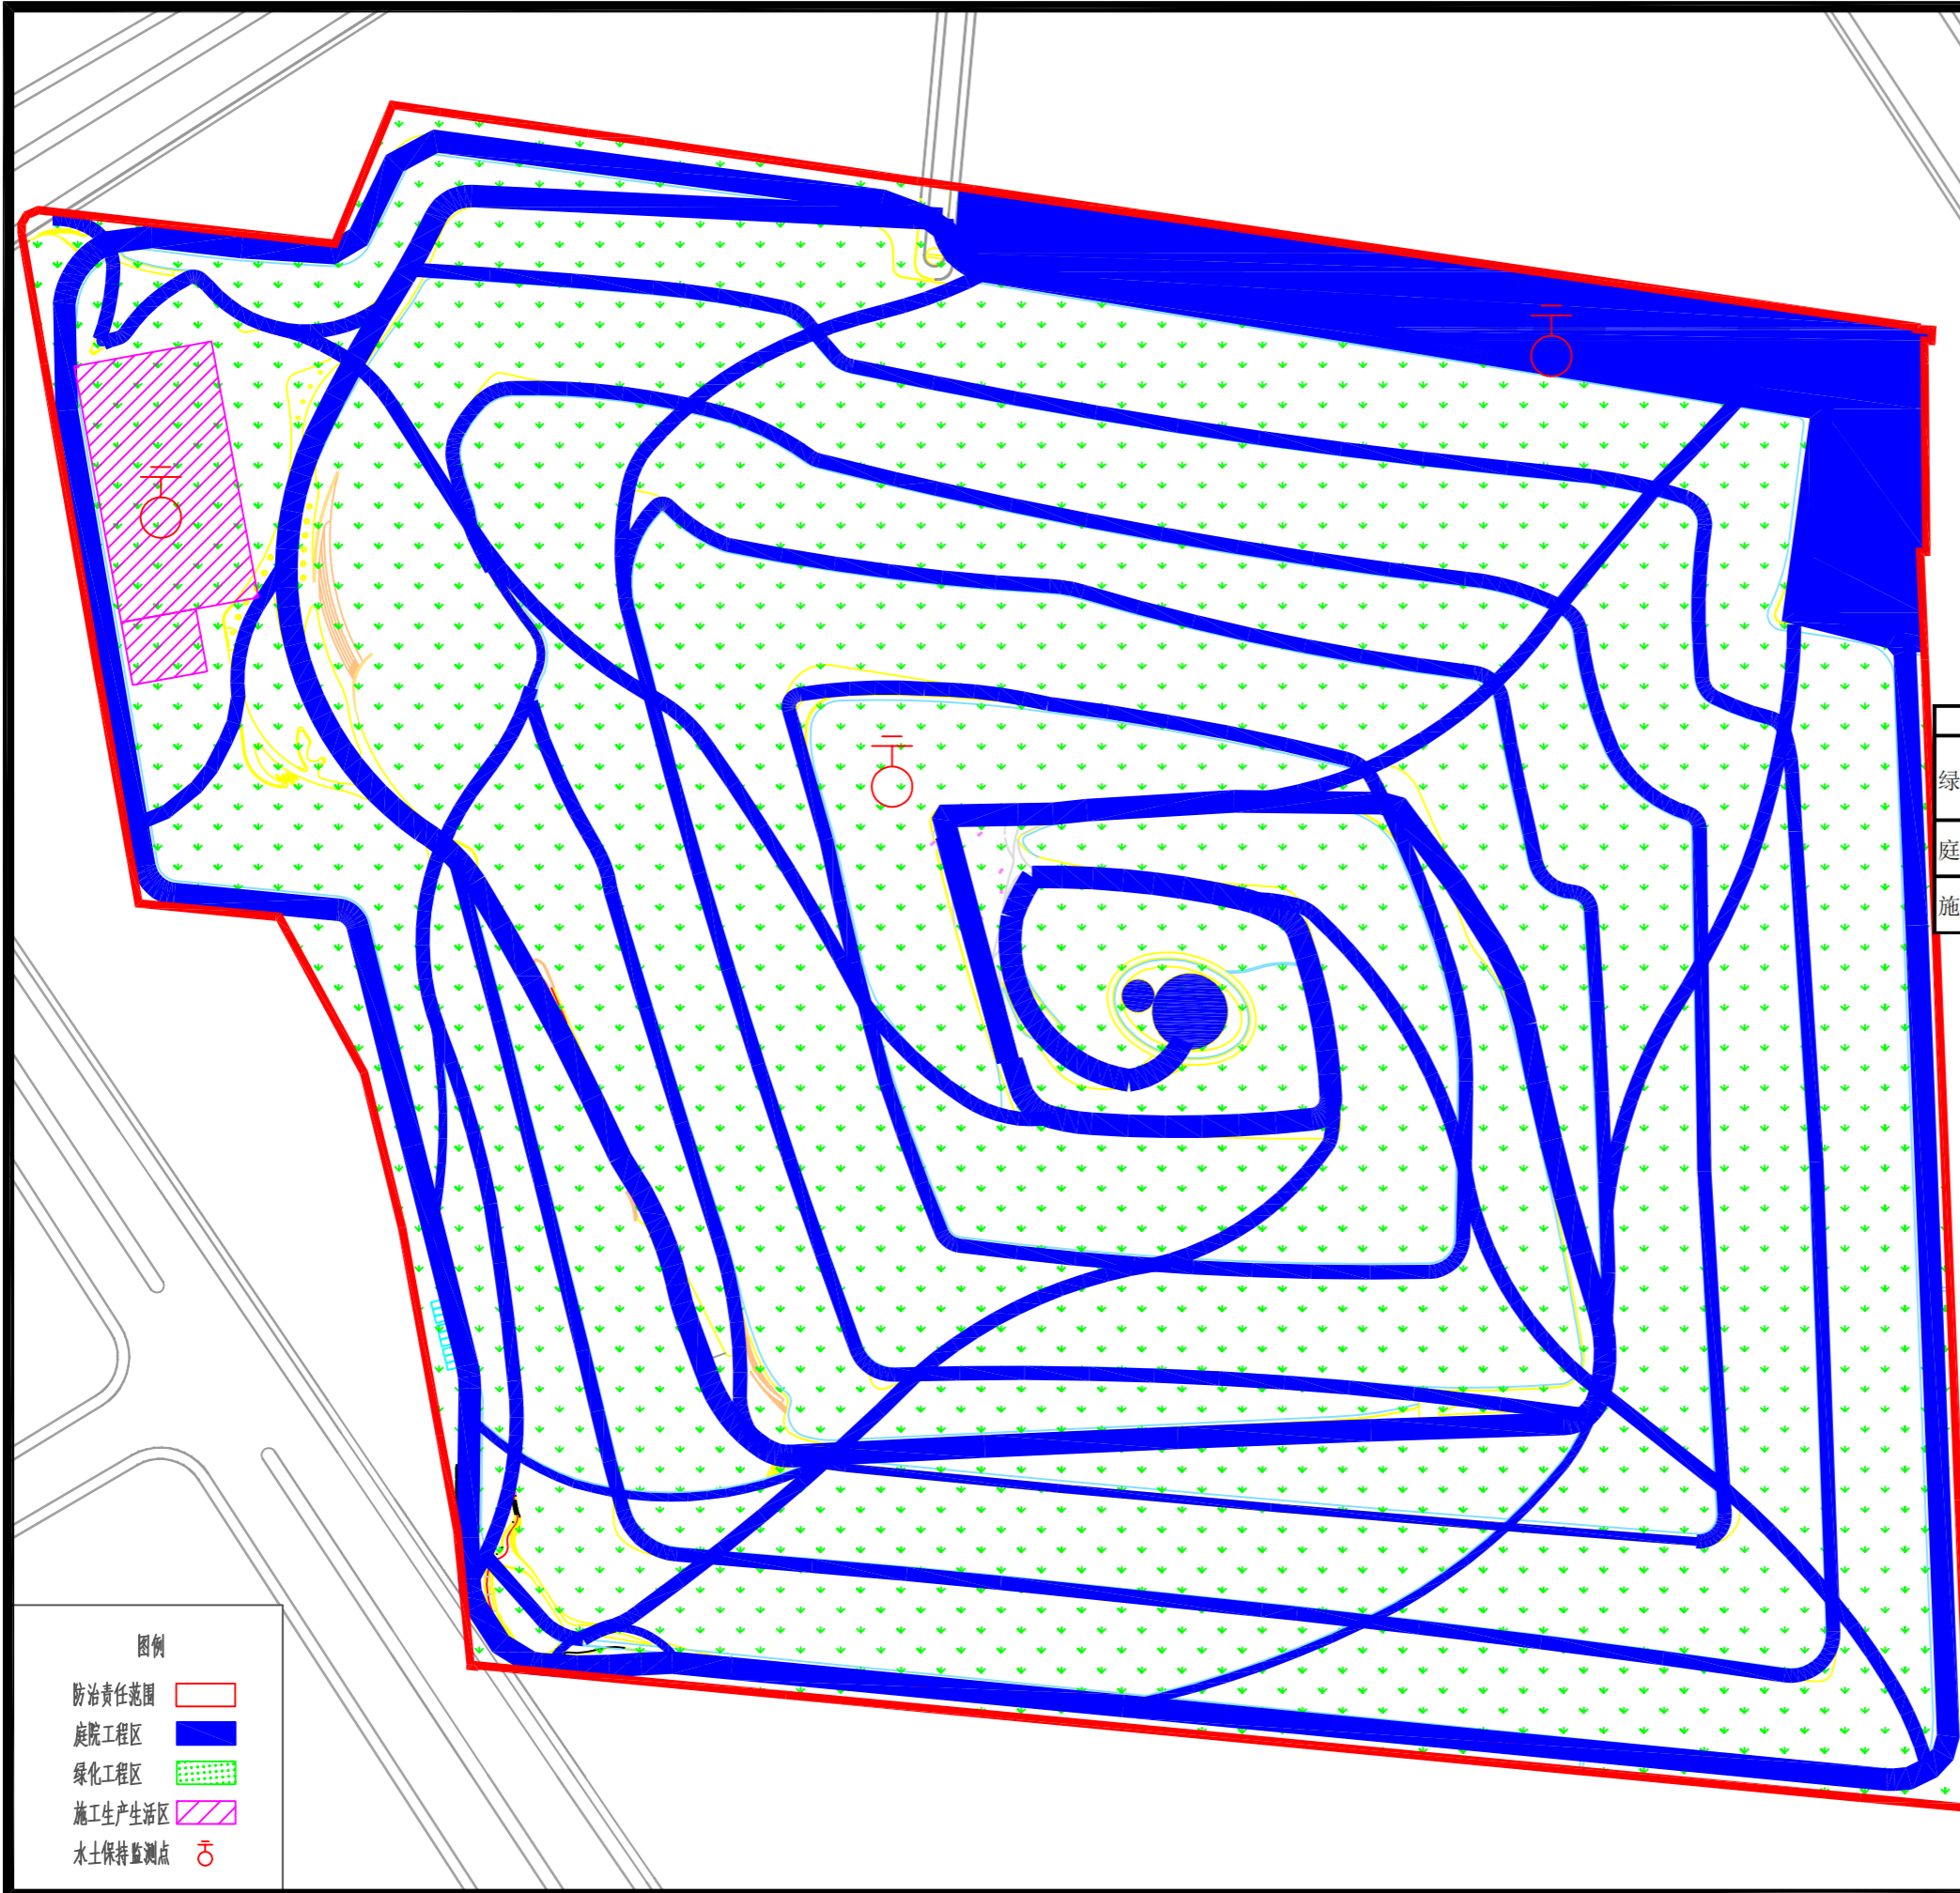
项目监测点位布置一览表

分区	监测点个数	监测指标	位置
绿化工程区	1	水土流失因子监测、水土流失状况监测、水土流失防治效果监测、植被恢复情况	绿化区域
庭院工程区	1	水土流失因子监测、水土流失状况监测、水土流失防治效果监测	铺装施工区域
施工临建区	1	水土流失因子监测、水土流失状况监测、水土流失防治效果监测	施工临建区域
