延庆百康湿地生态修复建设工程
水土保持监测总结报告

建设单位：北京市延庆区园林绿化局

监测单位：北京林森生态环境技术有限公司

2023 年 12 月

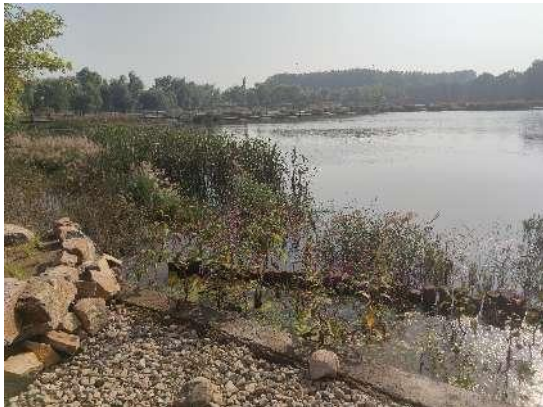
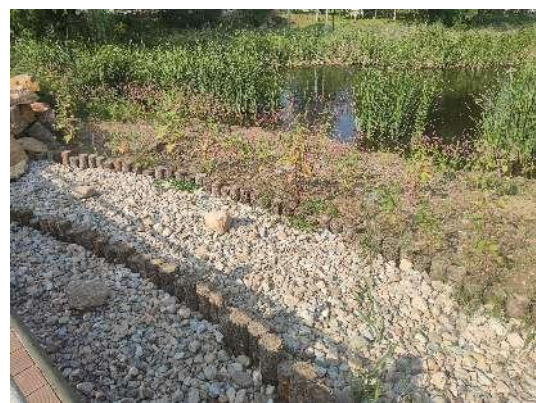
图4-1 柳木桩驳岸

建设单位在项目区在庭院工程区部分采用山石驳岸，柳木桩驳岸，石笼驳岸，自然草坡驳岸等防护措施，有效防治水土流失，提高项目区植物存活率。

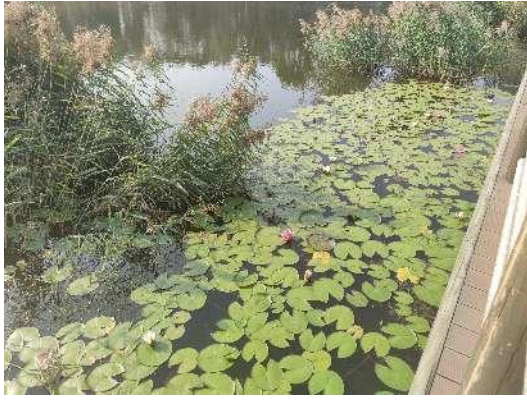
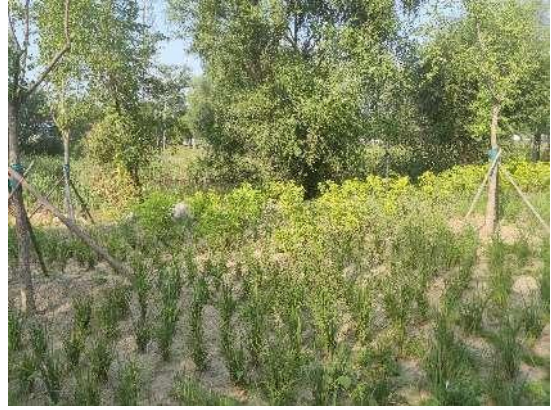
图4-7 绿化工程（1）

本项目绿化工程防治区完成绿化工程 1.85hm²。通过对防治区进行全面的勘察和重点部位核查等，植物措施质量合格，植物成活率在 95%以上，植物整体生长状况良好，能有效防治水土流失，改善生态环境。

通过现场监测及查阅建设单位、监理单位、施工单位的相关资料，依据水影响评价报告的要求，全面完成了植物措施。本项目水土流失防治责任范围 20.30hm²，林草类植被可恢复绿化面积 1.85hm²，实际恢复面积 1.85hm²，林草覆盖率为 67.29%，林草植被恢复率为 100%，综合指标达到水影响评价报告设计确定的目标。同时通过植物措施实施，有效增加了项目区植被覆盖，也改善了项目区景观效果。

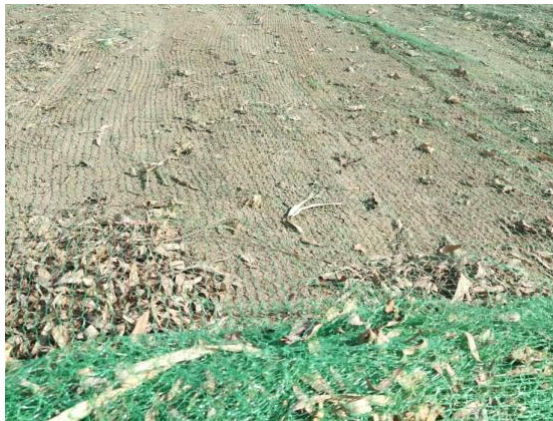
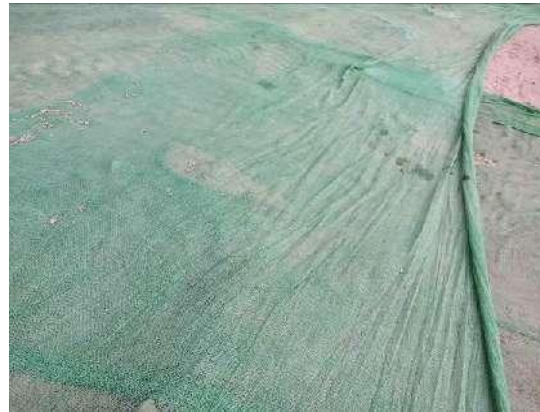
图4-9 密目网苫盖（一）

由于施工期长，施工过程中存在堆放的土方和裸露地表情况，为了减少降雨和大风天气引起的水土流失和风蚀现象，施工单位采用临时堆土密目网苫盖对堆土和裸露地表进行覆盖，减少了施工过程对周边环境的影响。

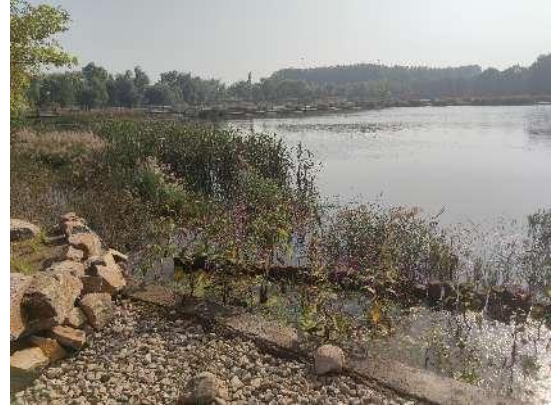
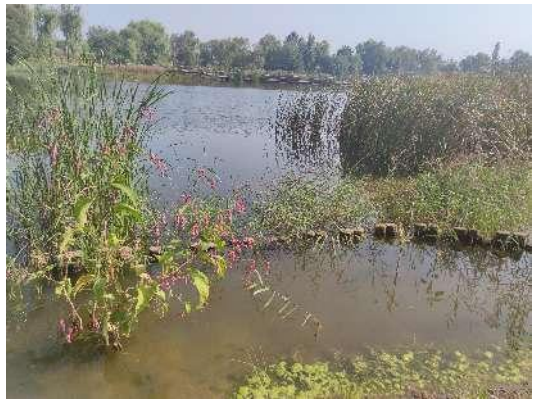
A photograph showing a riverbank reinforced with a row of vertical wooden posts (willow piles) driven into the ground. The water is calm, and there are some rocks and sparse vegetation in the foreground.

A photograph of a riverbank with a willow pile structure. The water is slightly turbid, and there is a dense growth of green and reddish plants in the foreground.
图 1 柳木桩驳岸 2023.09	图 2 柳木桩驳岸 2023.09
  A photograph of a riverbank reinforced with a row of large, stacked stones. The water is calm, and there are some rocks and sparse vegetation in the foreground.

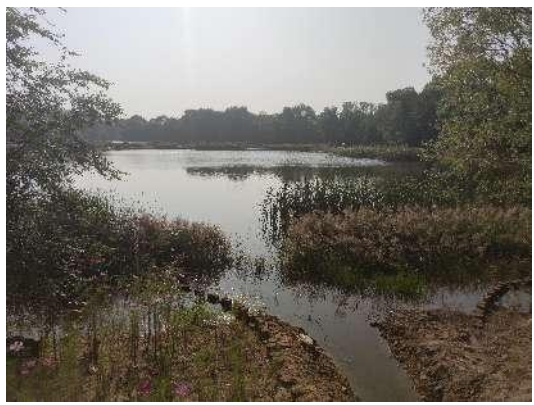
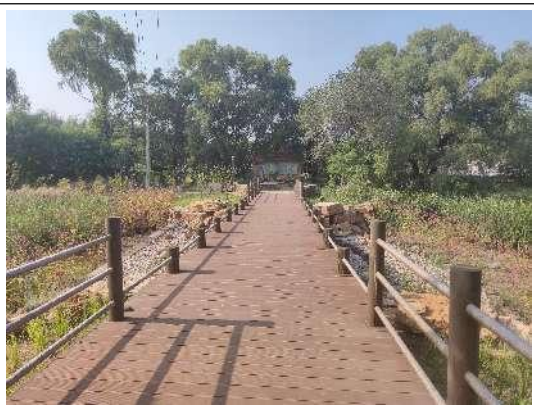
A photograph of a riverbank with a natural grass slope. The water is calm, and there are some rocks and sparse vegetation in the foreground.
图 3 山石驳岸 2023.09	图 4 自然草坡驳岸 2023.09

A photograph of a riverbank reinforced with a row of large, stacked stones. A paved walkway with a wooden railing runs along the bank. The water is calm, and there are some rocks and sparse vegetation in the foreground.

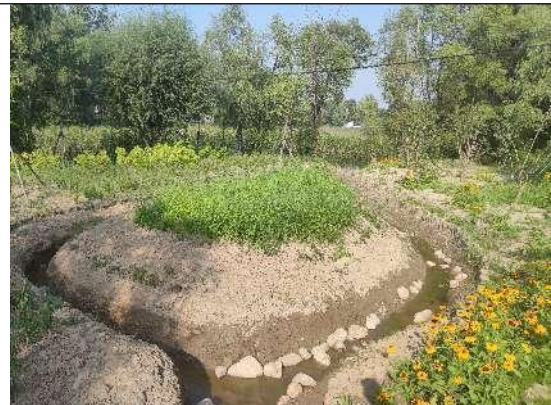
图 5 土地平整 2023.09	图 6 山石驳岸 2023.09

A photograph showing a large, flat, rectangular area of land that has been leveled. The ground is covered with green grass and yellow flowers. There are some rocks and a small stream in the foreground.
