延庆百康湿地生态修复建设工程

# 水土保持设施验收报告

项目建设单位：北京市延庆区园林绿化局

报告编制单位：北京林森生态环境技术有限公司

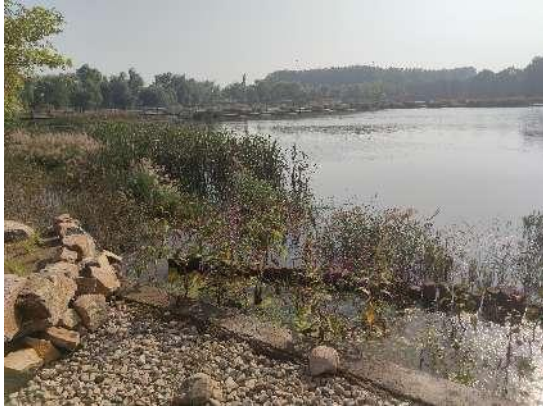
图3-2 柳木桩驳岸（1）

本项目绿化工程区完成土地平整面积为 1.85hm<sup>2</sup>;庭院工程防治区完成山石驳岸 55m,柳木桩驳岸 592m,石笼驳岸 100m,自然草坡驳岸 836m;施工生产生活区土地平整面积为 0.10hm<sup>2</sup>。

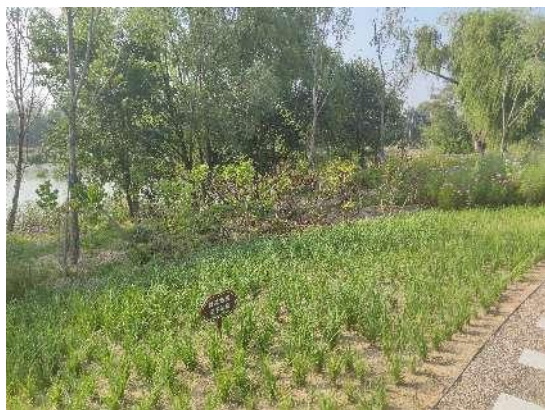
图3-8 景观绿化 (1)

本项目绿化工程防治区完成新增景观绿化 1.85hm<sup>2</sup>, 保留绿化面积 11.81hm<sup>2</sup>, 总计绿化面积 13.66hm<sup>2</sup>。

通过对各防治区进行全面的勘查和重点部位核查等, 植物措施质量合格, 植物成活率在 90%以上, 植物整体生长状况良好, 能有效防治水土流失, 改善生态环境。苗木规格详见表 3-4。

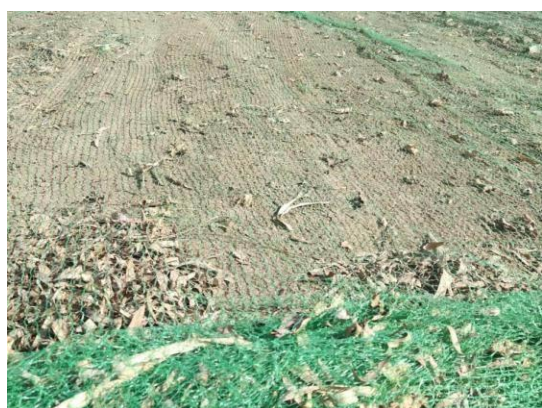
图3-10 密目网苫盖（1）

经过查阅建设单位、水土保持监测、监理单位的资料，本项目绿化工程防治区完成密目网苫盖 6000m<sup>2</sup>；庭院工程防治区完成密目网苫盖 2000m<sup>2</sup>。

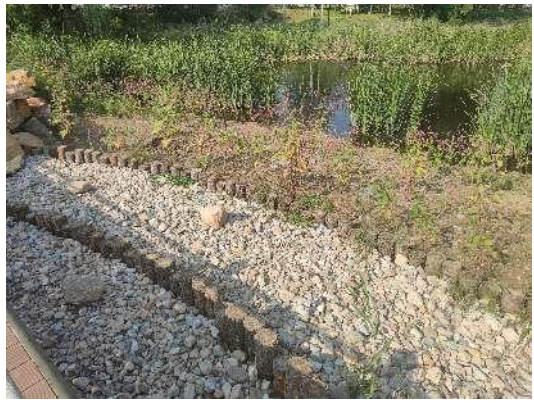
图 1 柳木桩驳岸 2023.09	图 2 柳木桩驳岸 2023.09

图 3 山石驳岸 2023.09	图 4 自然草坡驳岸 2023.09

图 5 山石驳岸 2023.09	图 6 山石驳岸 2023.09
