北京黑猪（京内）核心种猪场建设项目

# 水土保持设施验收报告

建设单位：北京黑六牧业科技有限公司育种中心

2024年5月

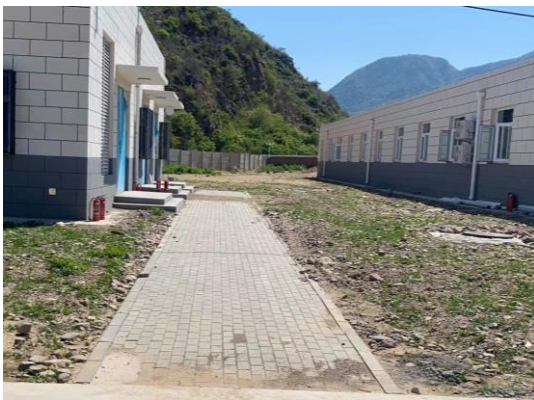
图3-2 透水砖铺装（一）

本项目道路及硬化工程区完成透水砖铺装 78m<sup>2</sup>、碎石铺垫 1080m<sup>2</sup>；绿化工程区完成雨水调蓄池 20 座（其中 18 座 1.5m<sup>3</sup>，1 座 5m<sup>3</sup>，1 座 13.5m<sup>3</sup>）、土地整治 3.75hm<sup>2</sup>（其中下凹式整地 1.95hm<sup>2</sup>，绿化整地 1.80hm<sup>2</sup>）。

验收组对项目内的透水铺装进行了现场观察、量测，验收组认为透水砖外观整齐，基本没有质量缺陷，工程措施总体质量合格。

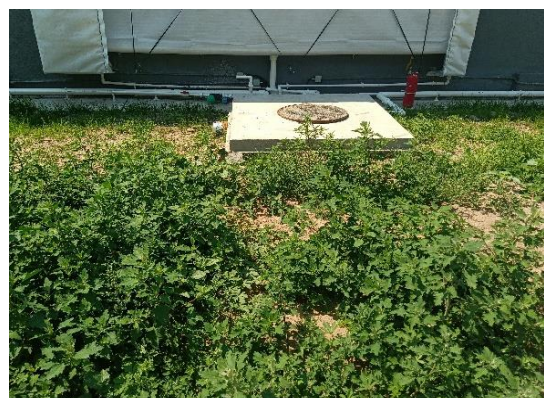
图3-5 雨水调蓄池

方案设计雨水调蓄池 4 座，每座 13.5m<sup>3</sup>，共计 54m<sup>3</sup>，实际实施 20 座，其中 18 座每座 1.5m<sup>3</sup>，1 座 5m<sup>3</sup>，1 座 13.5m<sup>3</sup>，共计 45.5m<sup>3</sup>，减少了 8.5m<sup>3</sup>，因为施工过程中虽然增加了雨水调蓄池的数量，但减小了各个雨水调蓄池的体积；方案设计下凹式整地面积为 1.83hm<sup>2</sup>，实际实施下凹式整地面积为 1.95hm<sup>2</sup>，较方案阶段增加 0.12hm<sup>2</sup>；方案设计绿化整地面积为 0.53hm<sup>2</sup>，实际实施绿化整地面积为 1.80hm<sup>2</sup>，较方案阶段增加 1.27hm<sup>2</sup>；撒播草籽面积为 2.36hm<sup>2</sup>，实际实施撒播草籽面积为 3.75hm<sup>2</sup>，较方案阶段增加 1.39hm<sup>2</sup>，因为在后续园林设计中，增加了下凹式绿地与一般绿地的面积，减少了道路及硬化面积。

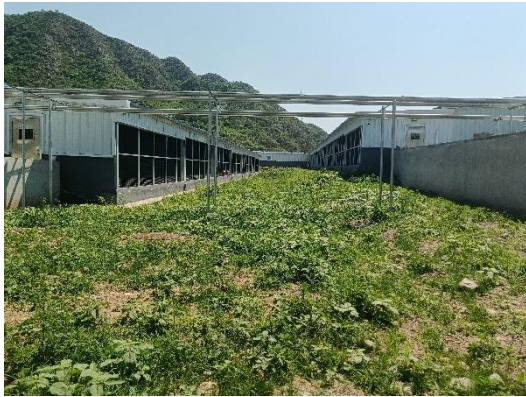
图3-6 撒播草籽（一）

本项目绿化工程区完成撒播草籽 3.75hm<sup>2</sup>。

通过对各防治进行全面的勘查和重点部位核查等，植物措施质量合格，植物成活率在 90%以上，植物整体生长状况良好，能有效防治水土流失，改善生态环境。

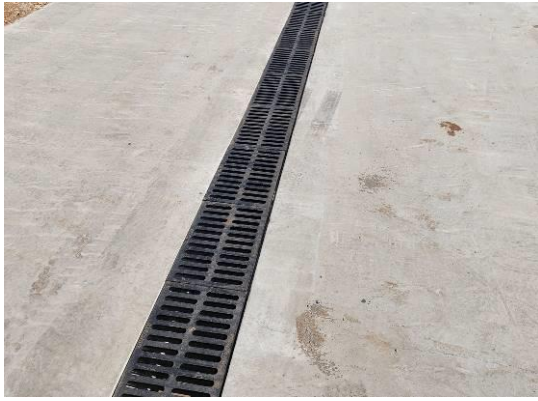
图3-10 临时排水沟（一）

经过查阅建设单位、水土保持监测单位的资料，本项目建构筑物工程区完成临时排水沟 430m、密目网苫盖 26700m<sup>2</sup>；道路及硬化工程区完成洗车沉淀池 2 座、密目网苫盖 22700m<sup>2</sup>；临时堆土区完成临时排水沟 343m、密目网苫盖 2000m<sup>2</sup>；施工生产生活区完成临时排水沟 55m、密目网苫盖 1260m<sup>2</sup>。

方案设计临时排水沟 500m，实际实施 430m，减少了 70m，主要是因为施工过程中基坑周边落实了硬化措施，减少了水土流失隐患，因此减少了排水沟实施量；方案设计密目网苫盖 18900m<sup>2</sup>，实际落实 26700m<sup>2</sup>，较方案增加 7800m<sup>2</sup>，主要是因为实际施工过程中发生较多破损，为防治水土流失，增加了密目网的用量。

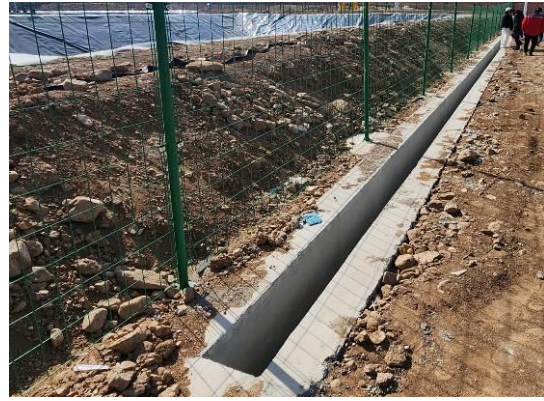
图3-11 临时排水沟（二）

方案设计临时堆土拦挡 150m，实际未实施，原因为堆土附近新建设围墙可替代堆土拦挡起到防止堆土随雨水外流、坍塌等作用；方案设计临时排水沟 150m，实际实施 343m，增加了 193m，主要是因为堆土横向长度较大，因此加长了排水沟的布设长度；方案设计临时沉沙池 2 座，实际未实施，原因为部分排水通往洗车沉淀池、且排水沟不通往项目区外，有关单位及时对排水沟进行清淤，将土保留在项目区内，因此未落实沉沙池；方案设计密目网苫盖 1500m<sup>2</sup>，实际落实 2000m<sup>2</sup>，较方案增加 500m<sup>2</sup>，主要是因为实际施工过程中发生较多破损，为防治水土流失，增加了密目网的用量。
